A factoría romana de Canexol: un xacemento á mercé do mar

MONITORIZACIÓN DA FACTORÍA: O PROXECTO SENTINELA

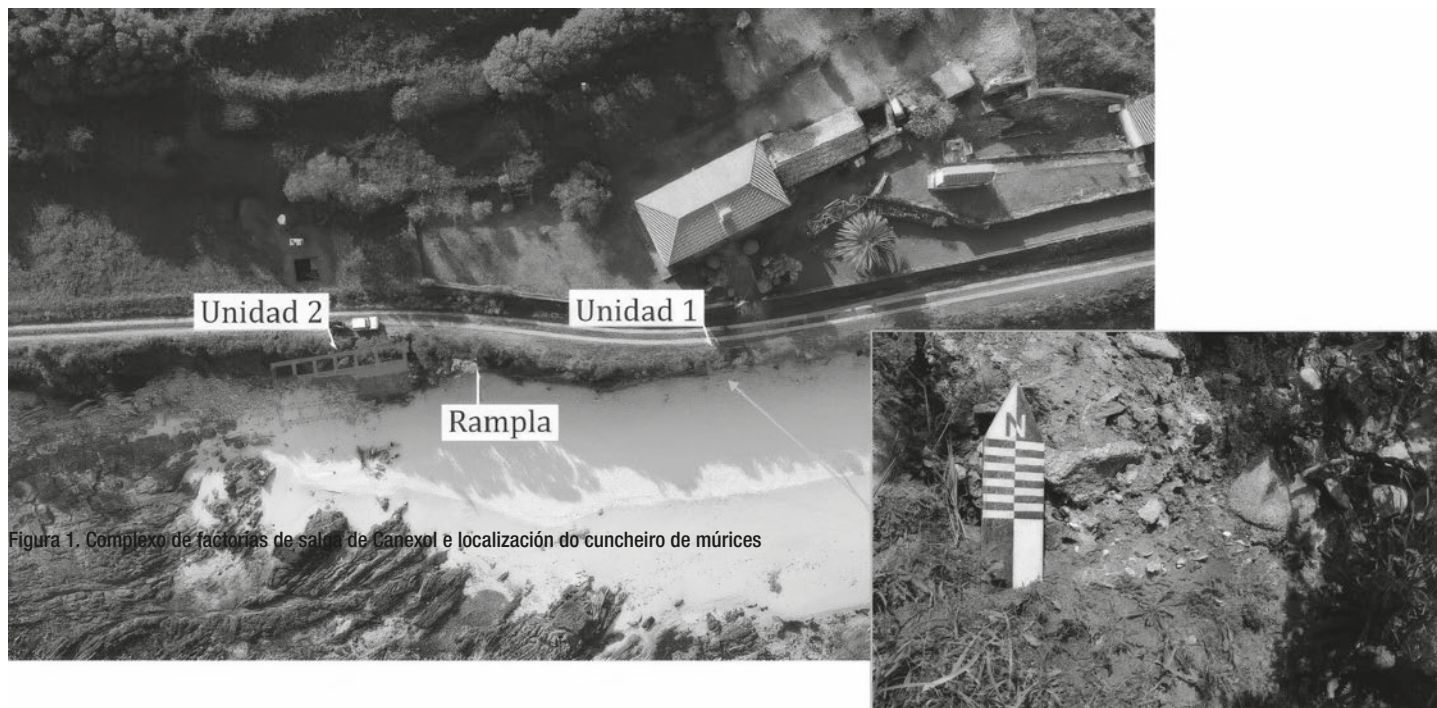
Figura 1. Complexo de factorías de salga de Canexol e localización do cuncheiro de múrices

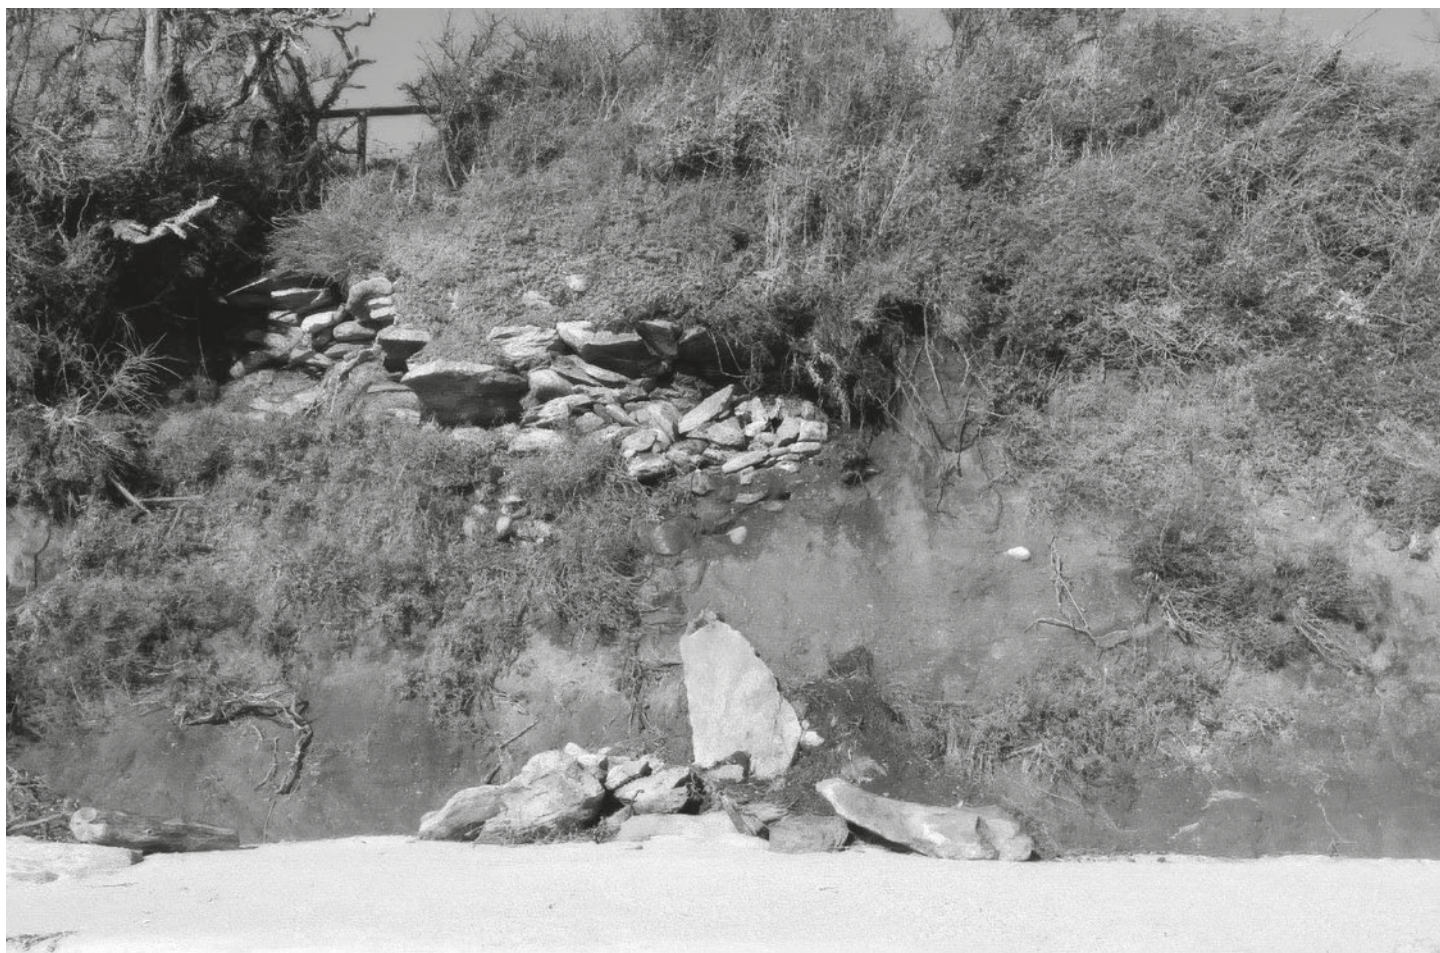
A acción das mareas é especialmente visible na base do acantilado, onde se observan perdas de ata 60 cm de terra, provocando que parte do terreo permaneza suspendido sen apoio e provocando colapsos como o observado na rampla localizada entre as Unidades 1 e 2. Cabe destacar que o sector no que se localiza a rampla é ademais o máis afectado polas mareas, como indican os datos extraídos do sensor de ondas e do estudo do retroceso da liña de costa. Fóra deste punto específico, a afección por parte das mareas parece limitarse ás partes térreas do cantil, sen afectar directamente aos restos arqueolóxicos, producíndose o colapso dos mesmos pola falta de soporte ocasionado pola erosión da base do acantilado.

Figura 2. Colapso da rampla de acceso ás factorías, identificado a inicios do ano 2024.
